# Plan de recuperación del yacimiento arqueológico del castillo medieval de Aguilar de la Frontera (Córdoba)

Ayuntamiento de Aguilar de la Frontera

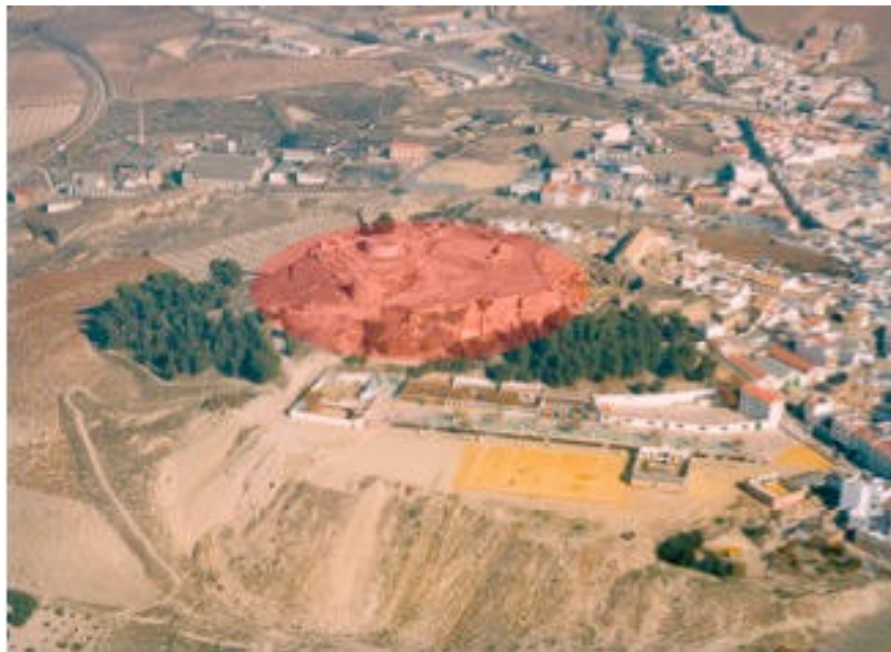
Figura 2: Vista aérea del Cerro del Castillo.

La población tiene su origen en una loma coronada por la serie detrítica del Mioceno Superior o del final del Oligoceno (ver fig. 2). La dureza relativa de estos materiales en relación con los margosos circundantes ha permitido la subsistencia de este cerro de 380 m de altitud (LÓPEZ ONTIVEROS, 1981). La erosión del río Cabra al norte y los arroyos de la Tenería al oeste y de la Fuente de las Piedras al este, han hecho posible la formación de este cerro testigo confiriéndole unas características óptimas para el asentamiento urbano. El cerro, con una meseta superior bien delimitada, tiene grandes pendientes en las laderas oeste, norte y este; sólo en la zona sureste y sur la pendiente es algo menos acentuada, lo que ha permitido la extensión y pervivencia del caserío en esa dirección. Esta es precisamente una de las características que lo han hecho óptimo para el poblamiento a lo largo de los tiempos, ya que supone un enclave de fácil defensa y vigía que, además, tiene a su alrededor los otros factores necesarios para el poblamiento: agua, materiales de construcción (piedra, arcilla, yeso), tierras cercanas aptas para el cultivo, clima suave e importantes vías de comunicación.

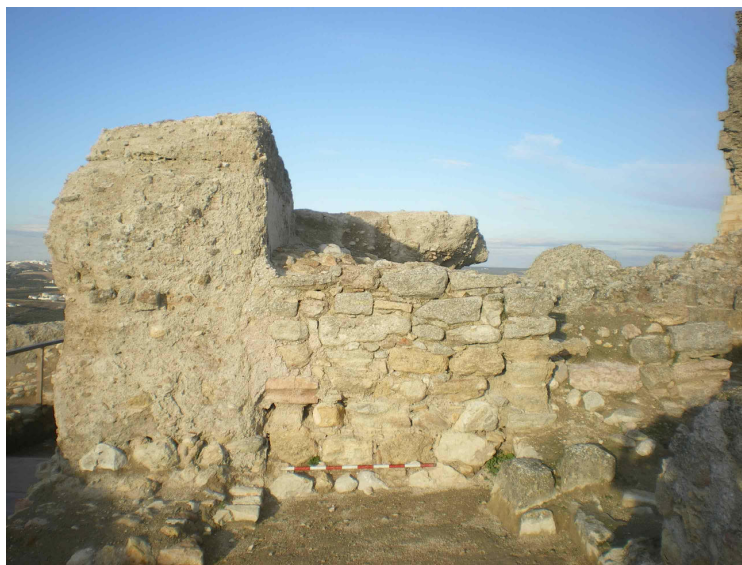
Los muros de sillarejo trabados con mortero (ver fig. 4), y en algunos casos con tierra, han sufrido el deterioro propio de los materiales utilizados y el lugar en el que se encuentran emplazados, ya que este tipo de piedra arenisca sedimentaria de naturaleza calcárea es muy porosa y alterable, cobrando relevancia las propiedades superficiales y constituyendo así la zona que sufre las agresiones exteriores.

Sufren un alto contenido de humedad concentrada en distintas profundidades, afectando al soporte, disgregándolo y perdiendo su cohesión, ya que por la ubicación, orientación de los muros y agentes meteorológicos, han producido cambios volumétricos llegando a fragmentar parte de zonas puntuales del propio sillarejo, descohesión entre los componentes de los distintos morteros y la concentración de tierra que en muchos casos hace las veces de trabas entre piedra y piedra y provocan fracturación, fisuración y fragmentación del material, aparición de microorganismos y lesiones generalizadas.

Figura 4. Ejemplo del estado de conservación del sillarejo.

Para la conservación de los lienzos de muralla y muros, se consolidarán fijando las zonas disgregadas de sillarejo, mampuesto y tapial mediante impregnación e inyección, restableciendo la cohesión entre las partículas de material desintegrado y la adhesión de las capas entre sí y el apoyo estructural. Seguidamente se procederá a la aplicación de un bactericida para evitar la proliferación de microorganismos.

Concluidas estas fases, expuestas con carácter general, se procederá a la reintegración volumétrica y cromática en las lagunas, y el recrecimiento de los muros. Dependiendo del tamaño de la pérdida se optará por reconstrucción con material de relleno que no altere el original o restitución del material que se encuentre en mal estado y peligre por ello la obra, siempre diferenciando entre original y restitución, siguiendo el criterio utilizado en la reposición y reintegración tanto de la muralla como de los distintos muros de cerramiento de las numerosas estancias mediante la colocación de un filete de arcilla o tejoletas a criterio de la Dirección Técnica, puesto que debe quedar constancia visual de las partes original y moderna que las componen

Las paredes donde el derrumbe y desprendimiento de la fábrica sea puntual, se consolidarán con fábrica de mampuesto o hiladas de piedra, la reposición se realizará con el mismo material que se hubiera desprendido de la coronación. Tanto los sillarejos como las partes de los lienzos realizados a base de fábrica de mampuesto de piedra que falten, se repondrán con otros idénticos. Por último se aplicará un hidrofugante con siloxano para impermeabilizar.

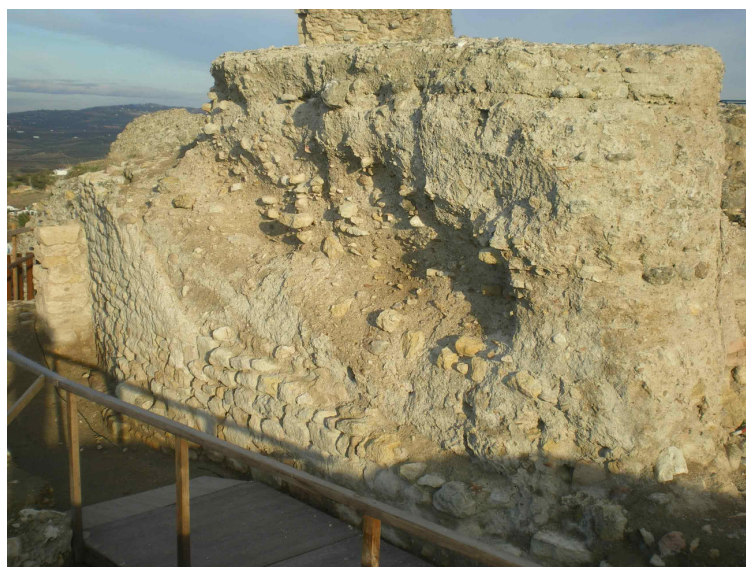
Los muros de mampostería y de *opus incertum*, así como el tapial (ver fig. 5), realizado a base de piedras desiguales compactadas con mortero de cal o incluso algunos sin argamasa, se ven muy afectados por la humedad, siendo uno de los factores que influyen en el estado de conservación de este tipo de obras, ocasionando diversas patologías, puesto que favorece el efecto de los agentes de alteración, producida ésta por capilaridad, filtración o absorción y condensación en distintas profundidades, provocando descohesión y disgregación de los morteros que traban la mampostería que a su vez favorece el asentamiento de vegetación o la aparición de concavidades en la argamasa.

Figura 5. Ejemplo del estado de conservación del tapial.

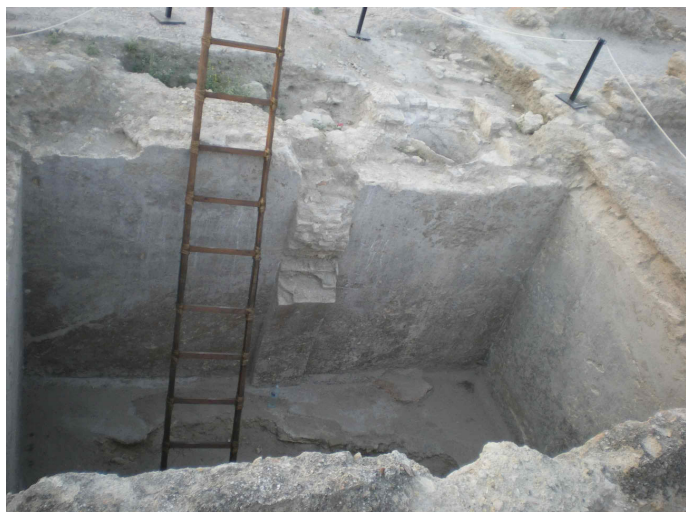
El aljibe, revestido de *opus signinum* y localizado en el interior de la edificación (ver fig. 7), es quizás el más afectado por la humedad, factor importante a tener en cuenta en este tipo de obras. Ha influido en zonas puntuales en la cohesión del *opus signum*, de gran dureza, consistencia e impermeabilidad, que gracias a ello se conserva tal y como se aprecia actualmente, con grietas y fisuras localizadas en los bordes superiores, abolsamientos, zonas a punto de desprenderse y desprendimientos.

Figura 7. Estado de conservación del aljibe.

El aljibe, se limpiará y consolidará, sellando los bordes y aplicando el mismo hidrofugante utilizado tanto en los muros como los pavimentos.
